# PROTOCOLLO DI ISPEZIONE

29 OTTOBRE 2020

Produttore Modello	N° Serie	Taglia Range
Niviuk Koyot 3	L480296	26
Anno	Ultimo Check:	
10/2016	2018

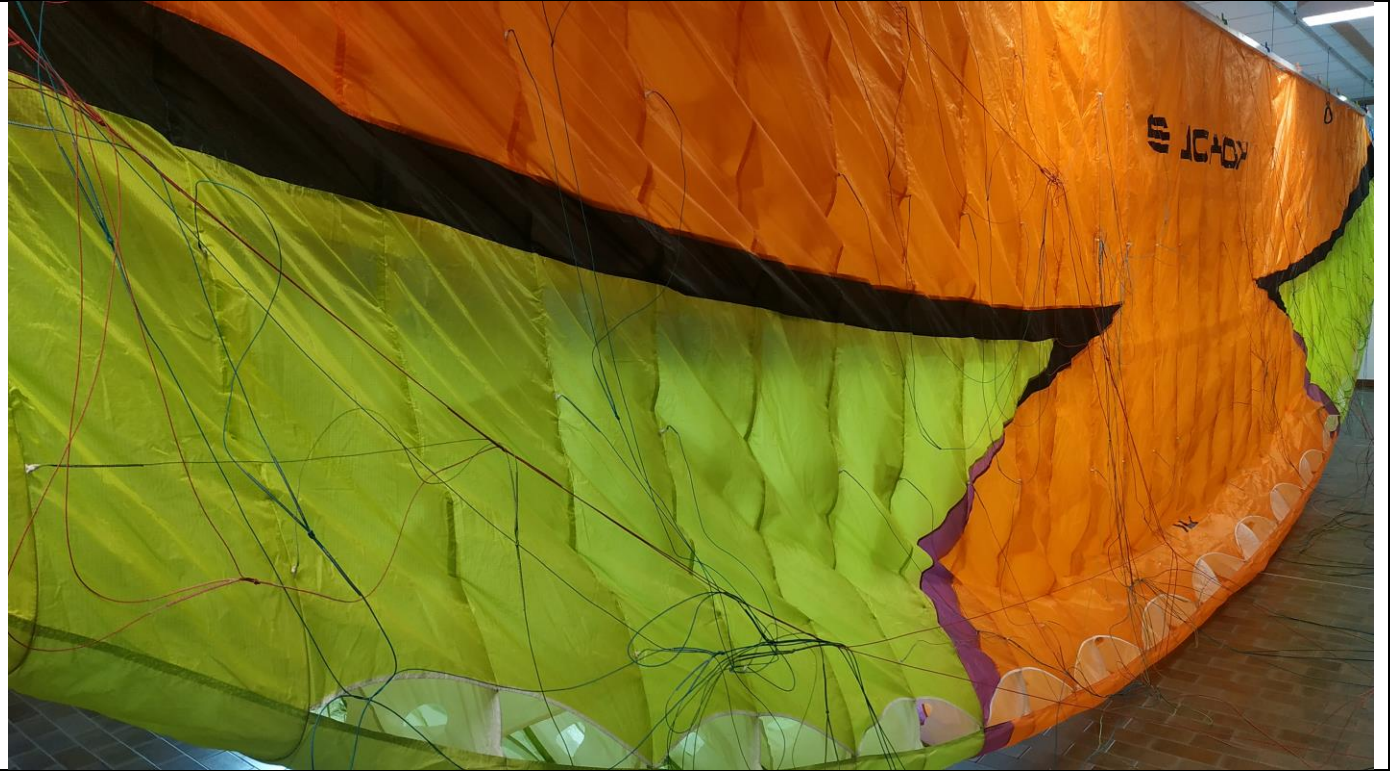
## FOTO

CONTROLLO VELA	BUONO
Estradosso	Nessuna irregolarità riscontrata
Intradosso	Nessuna irregolarità riscontrata
Profili	Nessuna irregolarità riscontrata
Agganci fascio	Nessuna irregolarità riscontrata
Bordo attacco	Nessuna irregolarità riscontrata
Bordo uscita	Nessuna irregolarità riscontrata
Centine	Nessuna irregolarità riscontrata

CONDIZIONI GENERALI	
	Condizioni pari al nuovo
	Usato in ottime condizioni
>	Usato in buone condizioni
	Usato con tracce d'uso
	Usato decisamente, validità revisione 1 anno
	Revisione al di sotto dei valori minimi di sicurezza

Controllare periodicamente il serraggio delle ghiere dei maillon rapide tra bretella e fascio.
